ロンドン高層 集合住宅の火災

お茶の水女子大学名誉教授
田中 辰明

1. ロンドン火災の状況

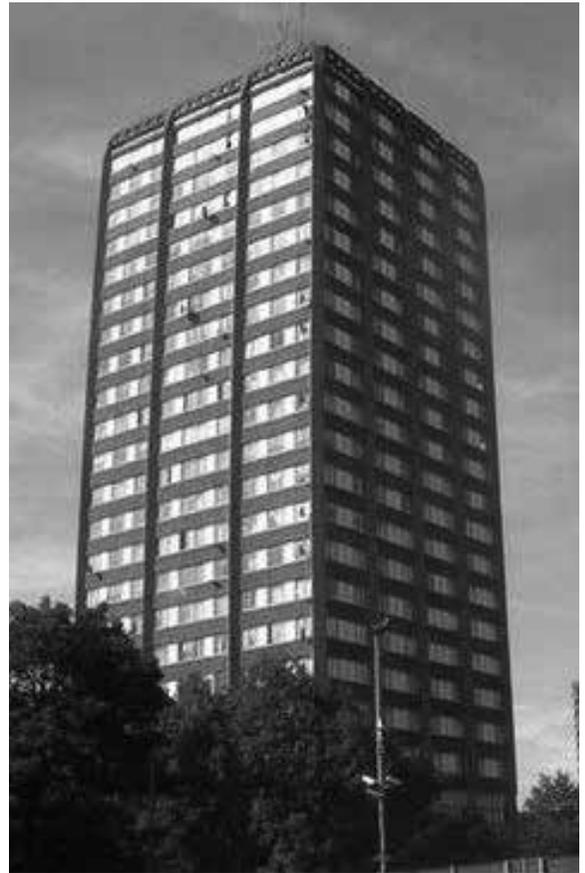
写真1 改修前のグレンフェルタワー

改修前のグレンフェルタワーの写真写真1に示す。典型的な近代建築のファサードである。建物には3角に突起した柱が設けられている。以前の住宅では高層建築であってもベランダや出窓が存在した。このベランダ、出窓が下階から火災が発生し窓ガラスを破っても上階に火災が到達するのを妨げた。火災現場はロンドン地下鉄 Latimer Road Station 駅の近くで、ロンドンの西部にあり、この建物には難民、移民など比較的低所得者層が

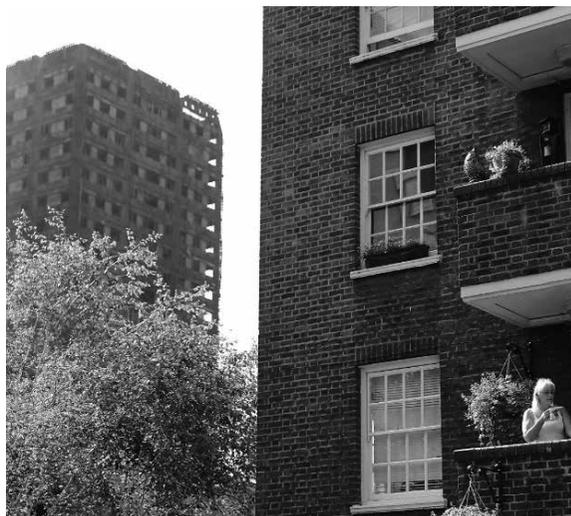
火炎がフラッシュオーバー^{註3)}により窓ガラスを破り、上層階の窓ガラスをさらに破り火災を短時間で拡大することは避けられた(写真6)。深夜人が寝静まっている時に起きた火災だけに犠牲者の数は多数にのぼった。そして犠牲者は現場から担架で搬出された(写真7)。火災の発生から24時間で鎮静化した。消火が終わると室内調査が行われ、室内の写真も公開された。エレベーターホールの様子を写真8に示す。住居内の様子を写真9に示す。この部屋では焼けた洗濯機、調理台がみられる。さらに別の住居内の様子を写真10に示す。ここではバスタブ、トイレがあったことがわかる。階数は不明であるが、高層部分の消火後の様子を写真11に示す。これらは非常に高温で激しく燃焼したことがわかる写真である。出火し、局所燃焼が始まり、フラッシュオーバー^{註3)}が起り、爆発的に火災が拡大したことがこれら写真から読みとれる。そして他の区域にも延焼が拡大し、火災荷重^{註4)}が焼失したのであろう。犠牲者の多くは有毒ガスの吸引によるものと推定される。この建物では、どの部屋の燃え方から見ても、内装には有機塗料が使用されていたことは明らかである。有機塗料は火災時に表面が燃焼し、有

写真6 グレンフェルタワー近くの集合住宅には火炎の上昇を止めるベランダがあった。

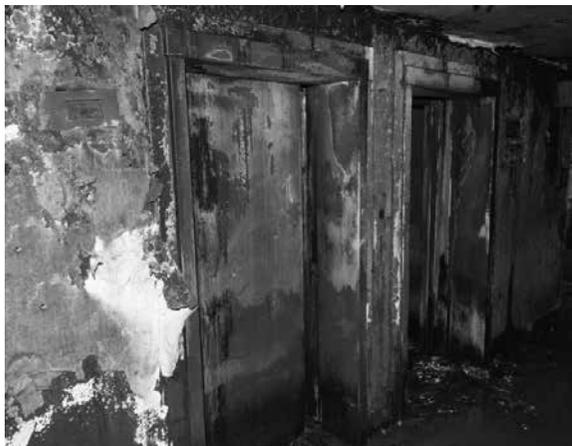
写真8 消火後の室内、エレベーターホール、内装材も焼けただれた

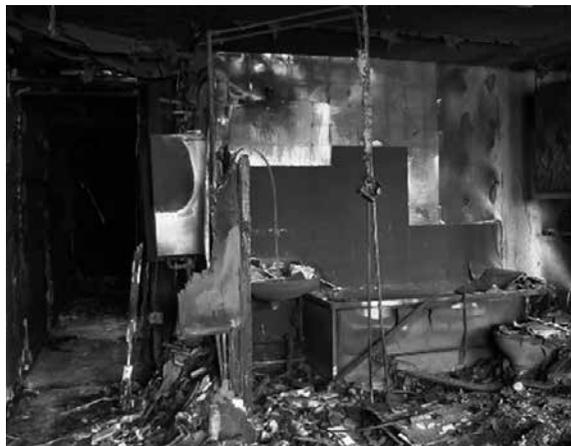
写真10 消火後の室内の惨状

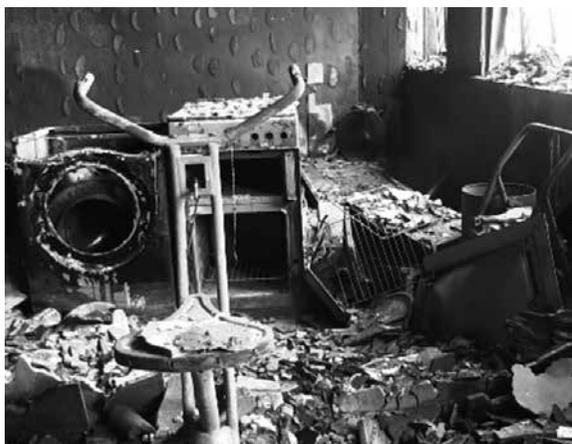
写真9 消火後の住居内、洗濯機、調理台も焼けた。

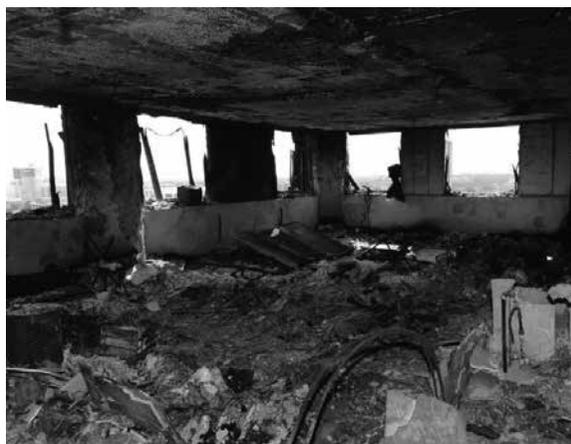
写真11 高層部分の消火後の状況

毒ガスを発生する。防火のためにも無機塗料^{9,10,11)}の使用が望まれる。我が国では防火に対する規制が厳しく、このような惨事は起こりにくい。防火区画^{註5)}、防煙区画^{註6)}、安全区画^{註7)}、上階への延焼防止、水平方向への延焼防止策などが当初の設計で考慮されていなかったと考えられる。階段が煙突効果をもたらし、短時間で最上階まで火災が拡大したものである。写真12～写真14に外装被覆材の燃焼を示す。ここでは2016年に外断熱改修を行っている。報道ではあたかも外断熱改修を行ったことが火災事故に繋がったかの如く伝えられた。しかしこの外断熱工法は通気層がある外断熱である。室内で発生した水蒸気が外壁を通して外に出て、通気層から排出されるというものである。しかしこの通気層が火災の際に煙突効果を起こし、火災が拡大することは以前から指摘されていた。また2010年11月15日に上海で28階建

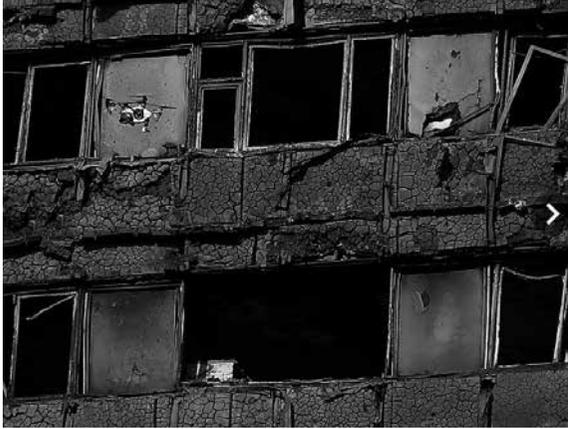
写真12 消火後の外装被覆材

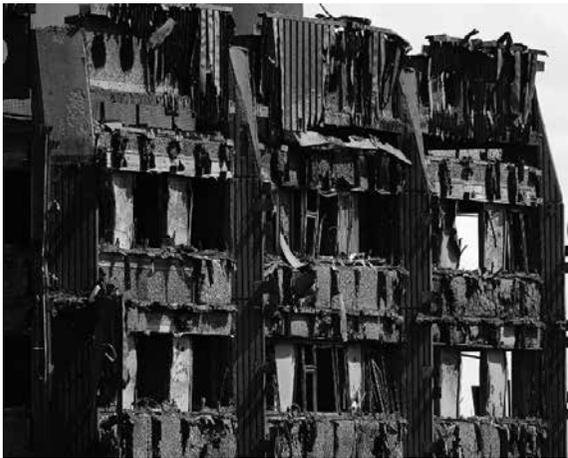
写真13 外装被覆材の燃焼

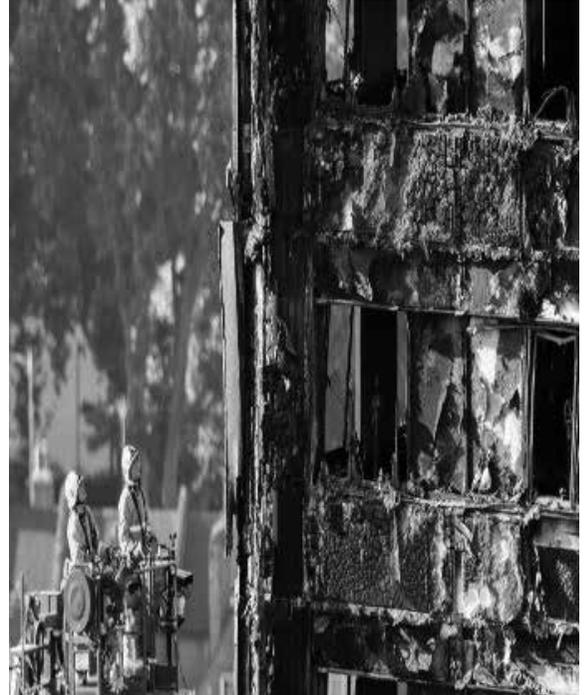
写真14 外装被覆材の燃焼

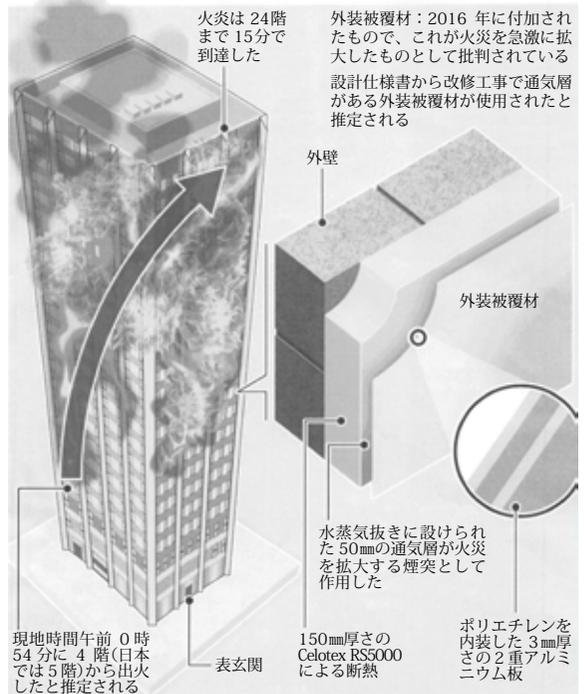
てマンションが同様の火災を起こしている。これも通気層がある外断熱工法であった。釜山でも同様の事故が起きている。このことに関しては英国の新聞協会がグレンフェルタワーで使用された通気層のある外断熱の模式図を発表している。これを図2に示す。この通気層がある外断熱工法は断熱大手のSaint Gobain社のシステムである。商品名でCelotex RS5000というシステムで断熱材はポリイソシアンウレタン(Polyisocyanuraten(PIR))という合成樹脂を基盤としている。厚さは150mmであった。同社のカタログから熱貫流抵抗は $7.10\text{m}^2\text{K}/\text{W}$ 、質量は $4.98\text{kg}/\text{m}^3$ という事である。通気層の幅は50mmであった。外装にはポリエチレンを基盤とし、それを3mm厚さのアルミニウムで包んだ材料が使用されていた。これが火災時に激しく周囲に飛び散った。通気層が煙突効果をもたらせ火災を短時間で拡大させてしまった。煙突

図2 英国新聞協会が報告したグレンフェルタワーで使用された通気層のある外断熱工法

効果は上部の空気密度と下部の空気密度の差に高さに乗じたものが通気(換気)の駆動力になる。従って高層建築では駆動力が大きくなる。グレンフェルタワーが延焼している写真で火元から下の階では外装が燃焼していないこともわかる。このCelotex RS5000という断熱材は英国工業規格BS476という規格に合格しているとの事である。この材料は英国規格BS8414-2という建築材料の防火試験に合格しているようである。そしてEUでは外断熱に関しても欧州外断熱協会^{註7)}を作り、互いに情報を交換し独自の規格を作成し、これが欧州規格ENになっている。EU参加国ではこの規格を使用している。BS476は欧州規格ではない。英国のEU離脱はENの支配を受けないという事で、火災を考えても問題が残る。欧州外断熱協会は隔年で欧州外断熱フォーラムを開催し、常に火災研究の専門家による講演が行われる。

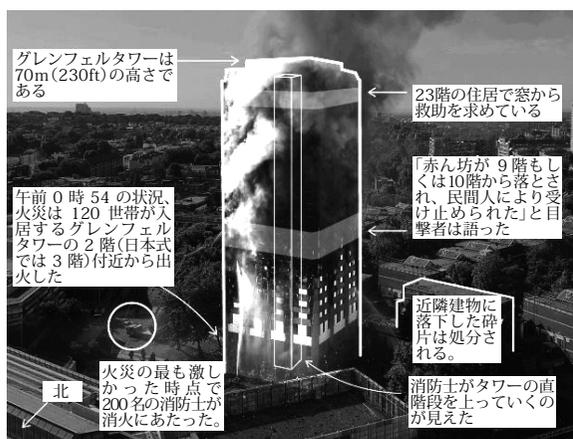
図3 The Guardian がインターネットで公開したグレンフェルタワーの火災説明図

図3に英国の新聞The Guardianがインターネットで公開した火災の説明図を示す。図2と図3では出火場所の階が異なっている。
