Untersuchung über Schimmelpilze und außenseitige Wärmedämmung des Betonbaus bei Krankenhäusern

Tatsuaki Tanaka und Fumika Kobayashi

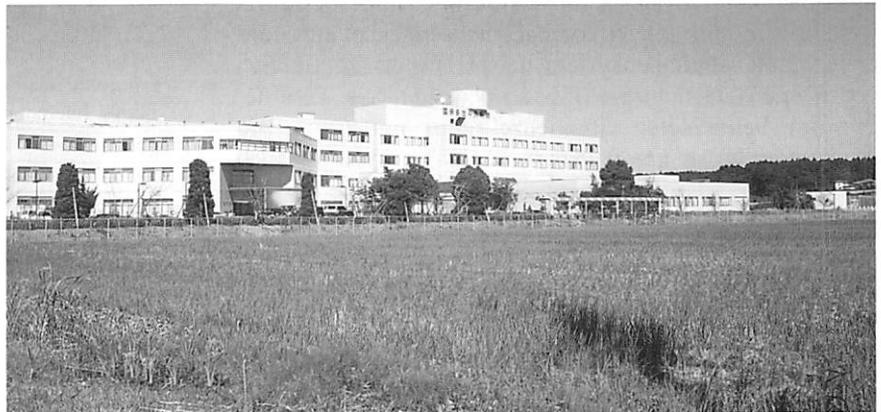
Bild 1. T-Krankenhaus in Chiba mit außenseitiger Wärmedämmung.

Im Jahre 2001 wurde eine außenseitige Wärmedämmung an bestehende Krankenhausgebäude angebracht. Das Aussehen des T-Krankenhauses zeigt Bild 1.

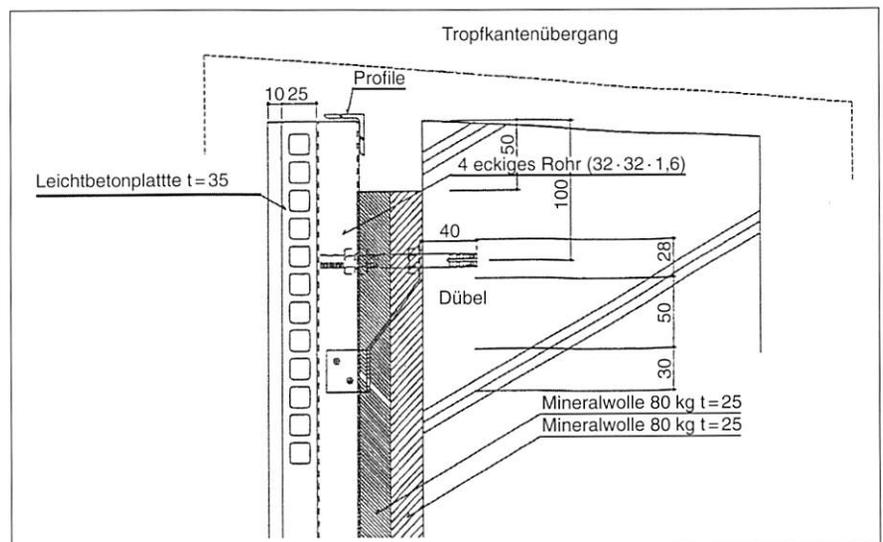
Bild 2. Schnitt der Außenwand.

Für die Wärmedämmung der bestehenden Außenwand aus Stahlbeton wurden zwei Schichten von 25 mm dicken Steinwolle-Platten aufeinander geklebt, so dass eine insgesamt 50 mm dicke Wärmedämmschicht mit Hinterlüftung entstand. Die Hinterlüftungsbreite beträgt 32 mm. Die Schlussbeschichtung erfolgte mit stranggepressten Betonplatten und Fliesen, die Dicke beträgt 35 mm. Dieser Aufbau wird in Bild 2

gezeigt. Um diese Hinterlüftungsschicht anzubringen wurde ein Vierkantstahlrohr 32 mm x 32 mm, mit 1,6 mm Wanddicke benutzt. Die Befestigung der außenseitigen Wärmedämmung zeigt Bild 3.

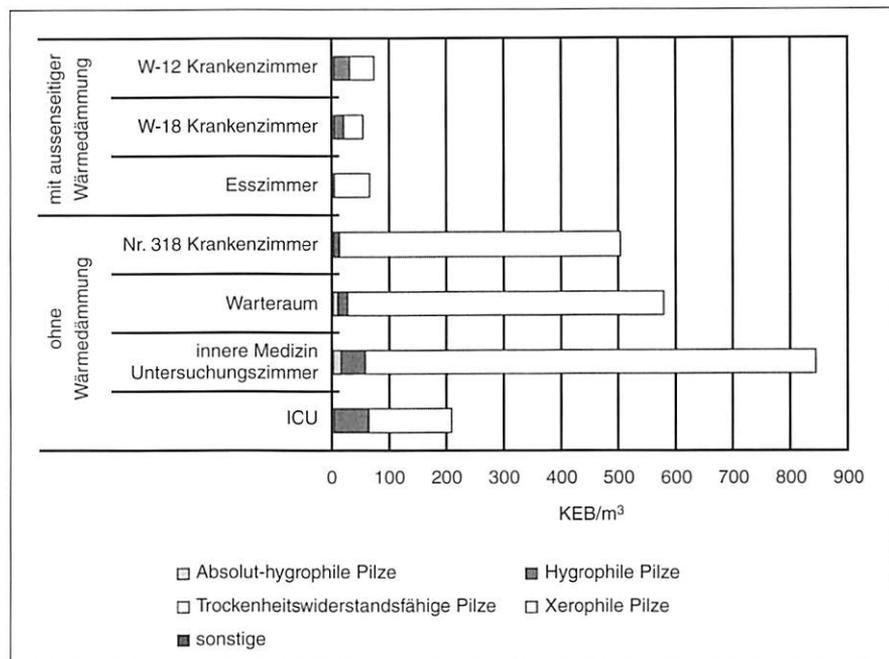
Bild 4. Anzahl der in der Luft schwebenden Schimmelpilze (PDA).

Im Bild 4 wird die Anzahl der in der Luft schwebenden Schimmelpilze und Bakterien im wärmegeprägten Gebäude-

teil und im Gebäudeteil ohne Wärmedämmung gegenübergestellt. Die Anteile der Arten der in der Luft anfallenden Pilze und Bakterien sind im Bild 5 zusammengestellt. Bild 6 zeigt die anteilmäßige Darstellung der Arten der Mikroben nach ihren Eigenschaften. In jedem Zimmer ist der Anteil der Cladosporien am größten. Wie aus Bild 4 und 5 ersichtlich, ist die Anzahl der Schimmelpilze im Gebäudeteil mit Wärme-

dämmung deutlich kleiner, als im Gebäudeteil ohne Wärmedämmung. Diese Tendenz wurde nicht nur im T-Krankenhaus, sondern auch im O-Krankenhaus in der Präfektur Nagano beobachtet.

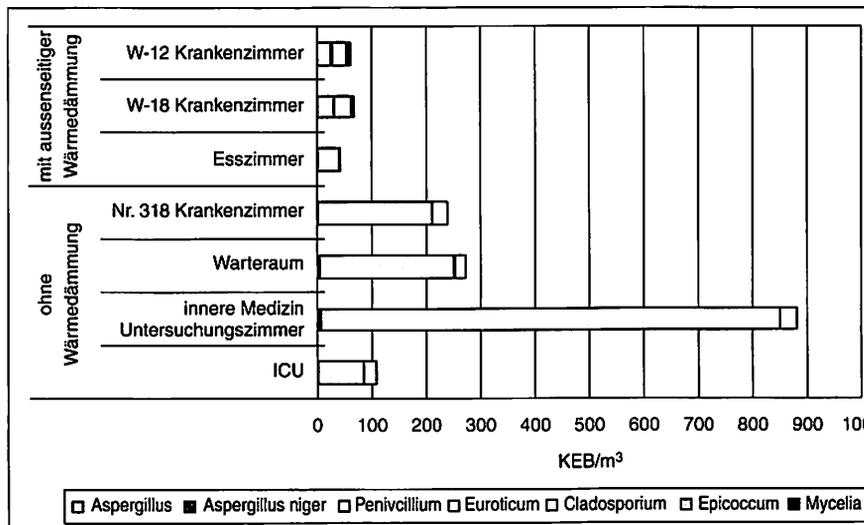
Bild 6. Anteile der Arten der Pilze nach ihren Eigenschaften (M40Y).

ohne Wärmedämmung				mit aussenseitiger Wärmedämmung		
	ICU	innere Medizin Untersuchungszimmer	Warte-raum	Nr. 318 Kranken-zimmer	Ess-zimmer	W-18 Kranken-zimmer	W-12 Kranken-zimmer
Aspergillus	0	0	0	0	0	1	0
Aspergillus niger	0	7	3	0	0	0	0
Penicillium	84	841	247	210	39	30	24
Eurotium	0	0	1	0	0	1	3
Cladosporium	22	31	20	28	3	30	26
Epicoccum	0	0	0	0	0	0	2
Mycelia	0	0	0	0	0	6	6

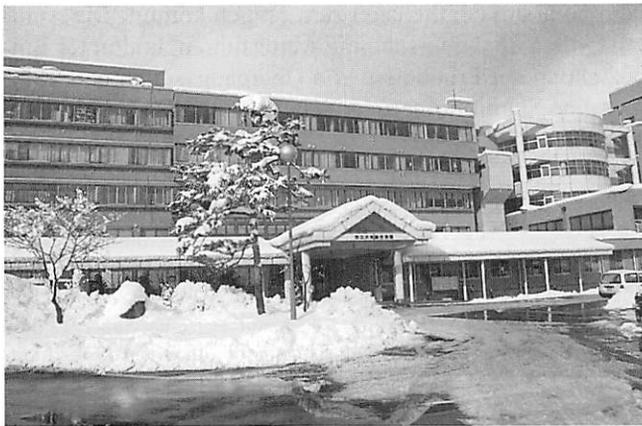
Bild 7. O-Krankenhaus in Nagano.

Eine Ansicht des O-Krankenhauses Bild 7.

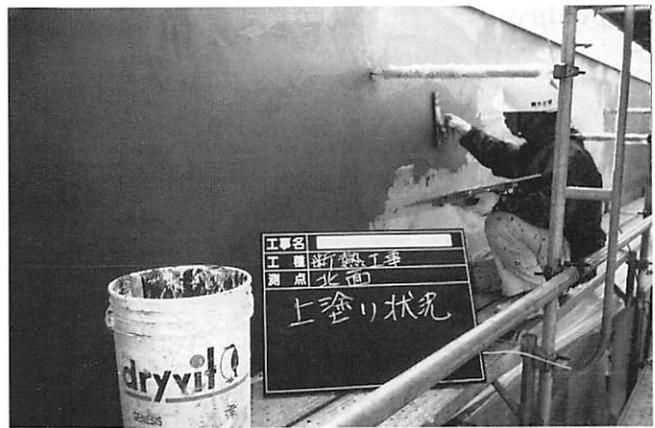
Bild 9. Das Armierungsgewebe in die mit Klebemörtel vollständig geputzte und eingebettete Wandfläche, dient zum Verfestigen der Platten.

Die Renovierungsarbeiten zeigen die Bilder 8 bis 10.

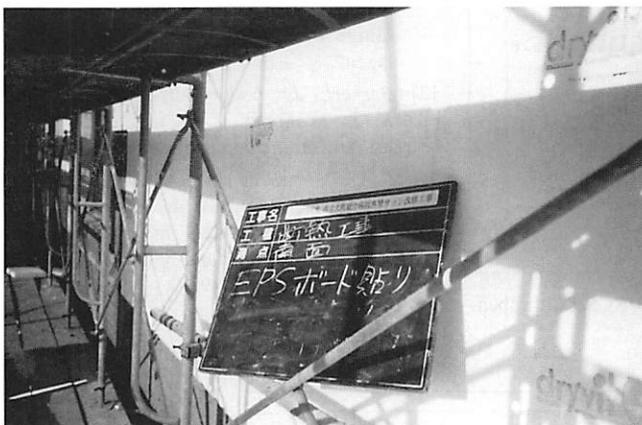
Bei den bestehenden Außenwänden wurden Teile mit großen Schäden mit einem neuen Mörtelputz versehen. Darauf wurden Dämmplatten von 55 mm Dicke befestigt, wobei das sogenannte WDVS(Wärmedämmver-bundsystem) eingesetzt wurde.

Bild 8. Befestigung der Hartschaumplatten mit Klebemörtel.

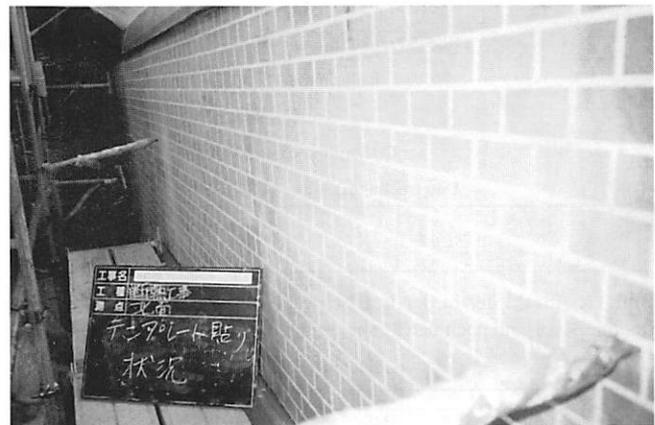
Bild 10. Verlegen der Flachverblender.

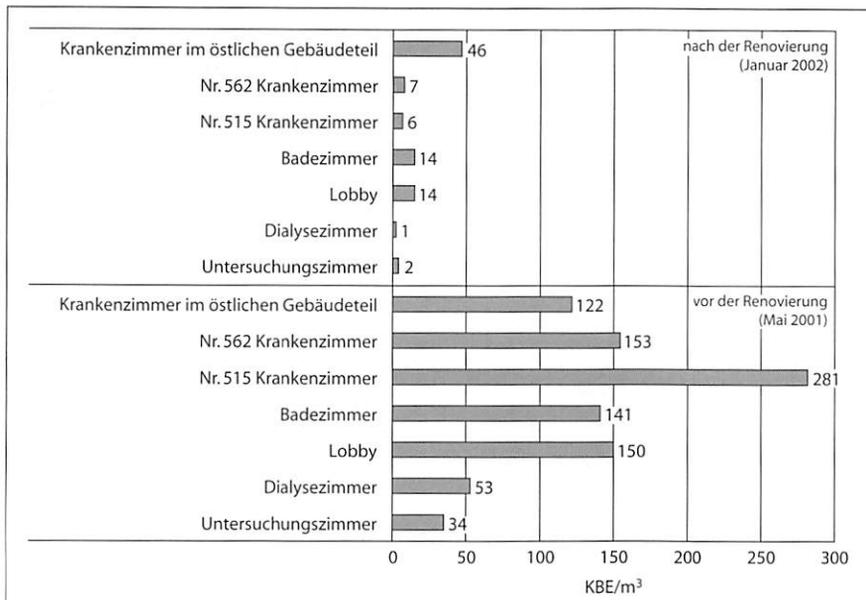
Bild 11 stellt die Anzahl und Arten der in der Luft schwebenden Pilze und Bakterien mit Hilfe des RCS-Luftprobensammlers im westlichen und östlichen Gebäudeteil gegenüber, Bild 12 die Ergebnisse vom PDA-Nährboden und M40Y-Nährboden. Beide Proben wurden mit dem MAS-Luftprobensammler genommen. Es ist ersichtlich, dass die Anzahl der Schimmelpilze und Bakterien nach der Renovierung abnahm. Nachdem die Außenwand mit einer außenliegenden Wärmedämmung versehen worden ist, ist der Anteil an hygrophilen Schimmelpilzen zurückgegangen, der vor der Renovierung dominierend groß war. Die meisten Pilzarten sind jetzt trockenbeständig und absolut hygrophil. Zur Beurteilung der Anzahl (viel oder wenig) wurden europäische Richtlinien herangezogen. Diese Richtlinien sind in Tabelle 1 zusammengestellt.

Bild 11. Anzahl der in der Luft schwebenden Schimmelpilze mit Hilfe des RCS-Luftprobensammlers vor und nach der Renovierung.

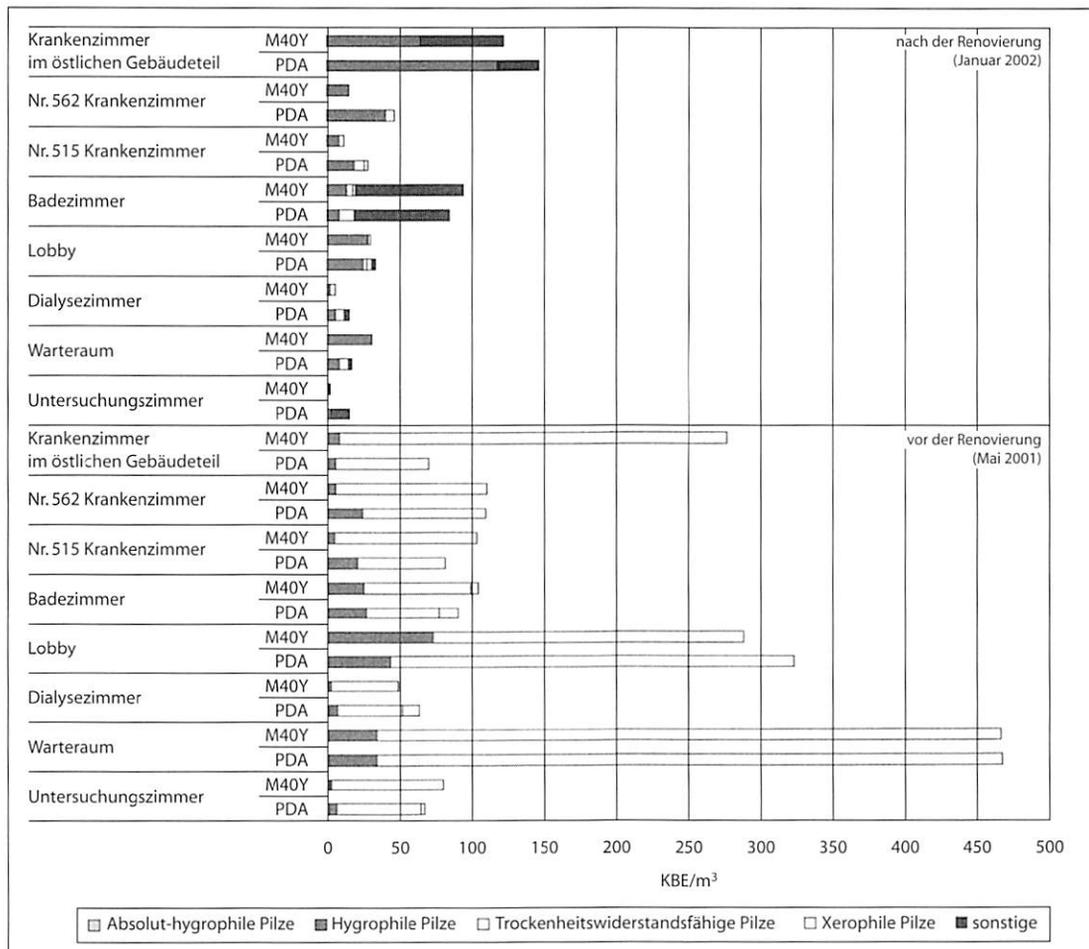
Bild 12. Anzahl der in der Luft schwebenden Schimmelpilze mit Hilfe des MAS-Luftprobensammlers vor und nach der Renovierung.
