ロンドン高層 集合住宅の火災

お茶の水女子大学名誉教授
田中 辰明

1. ロンドン火災の状況

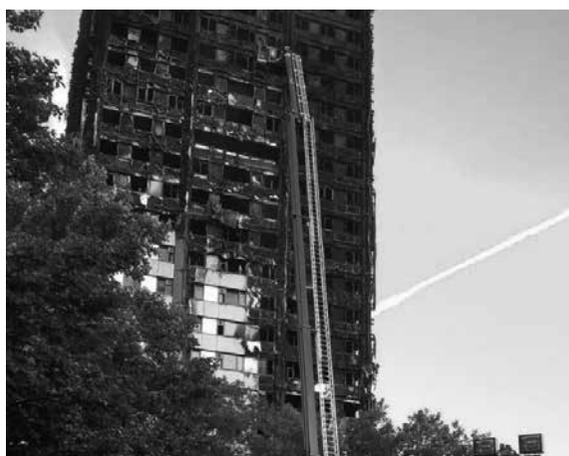
写真3 必死の消火活動が行われた

火災により通行規制が行われた最寄地下鉄駅を写真2に示す。火災現場付近の地図をGoogle Mapから図1に示す。低所得者が住む住宅と言っても付近には公園などが整備されている。消火には200名もの消防士が動員されたようで、消火活動は懸命に行われた。大型はしご車が出動し消火活動にあたった(写真3)。また火元の4階から24階までわずか15分で火災が到達したようで、煙突効果^{註2)}による火の回りの速さは驚異的なものであった(写真4)。クレーン車も出動し、必死の消火活動が行われた(写真5)。グレンフェルタワーの近くには伝統的な集合住宅も建っていた。このようにベランダがあれば、

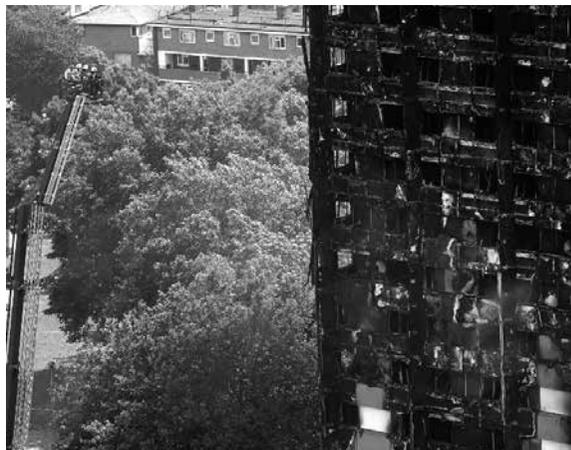
写真5 クレーン車が出勤し消火活動が行われた。

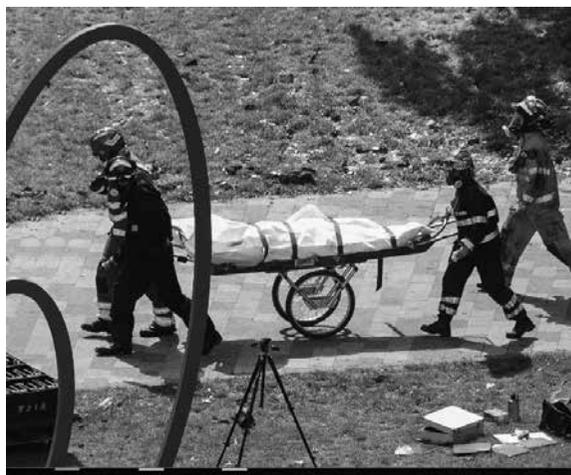
火炎がフラッシュオーバー^{註3)}により窓ガラスを破り、上層階の窓ガラスをさらに破り火災を短時間で拡大することは避けられた(写真6)。深夜人が寝静まっている時に起きた火災だけに犠牲者の数は多数にのぼった。そして犠牲者は現場から担架で搬出された(写真7)。火災の発生から24時間で鎮静化した。消火が終わると室内調査が行われ、室内の写真も公開された。エレベーターホールの様子を写真8に示す。住居内の様子を写真9に示す。この部屋では焼けた洗濯機、調理台がみられる。さらに別の住居内の様子を写真10に示す。ここではバスタブ、トイレがあったことがわかる。階数は不明であるが、高層部分の消火後の様子を写真11に示す。これらは非常に高温で激しく燃焼したことがわかる写真である。出火し、局所燃焼が始まり、フラッシュオーバー^{註3)}が起り、爆発的に火災が拡大したことがこれら写真から読みとれる。そして他の区域にも延焼が拡大し、火災荷重^{註4)}が焼失したのであろう。犠牲者の多くは有毒ガスの吸引によるものと推定される。この建物では、どの部屋の燃え方から見ても、内装には有機塗料が使用されていたことは明らかである。有機塗料は火災時に表面が燃焼し、有

写真7 火災で多数の死者が出た。犠牲者は担架で搬出された。
