集合住宅のリフォームにおける断熱性能を巡るトラブルの実態

田中 辰明（お茶の水女子大学名誉教授／
(一社)日本断熱住宅技術協会理事長）

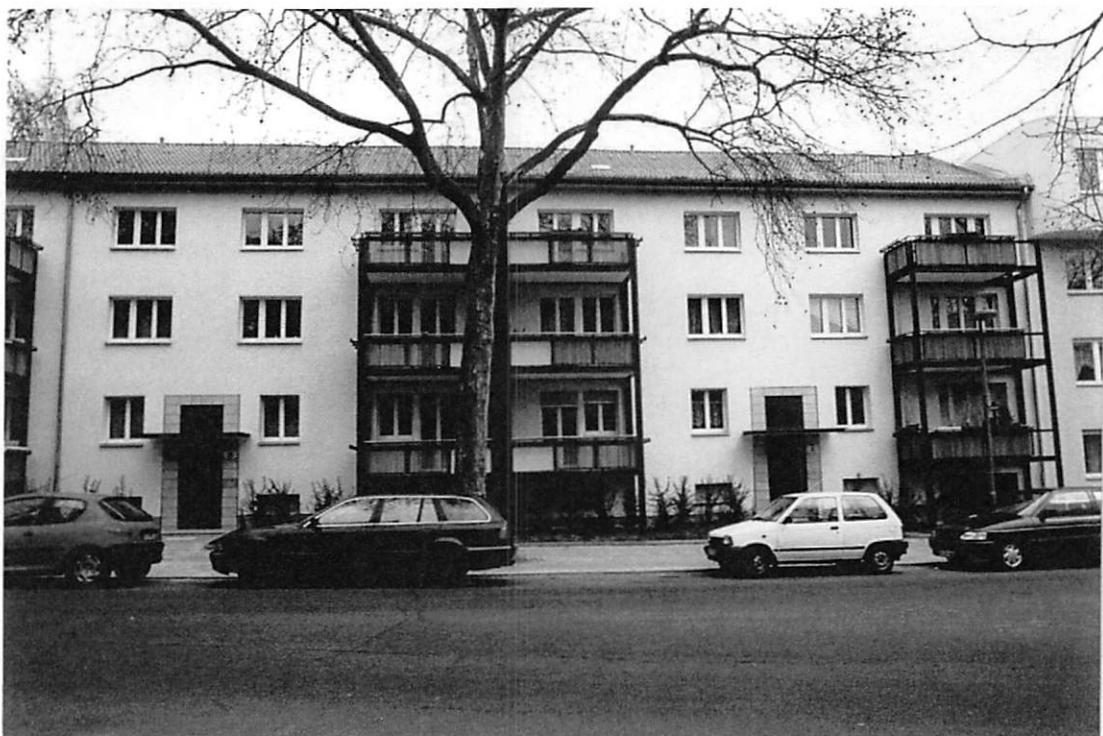
写-18 Berlin 市 Heiligendammerstr.の集合住宅外断熱改修工事竣工写真（平成 14 年 3

Berlin外断熱改修集合住宅の竣工
